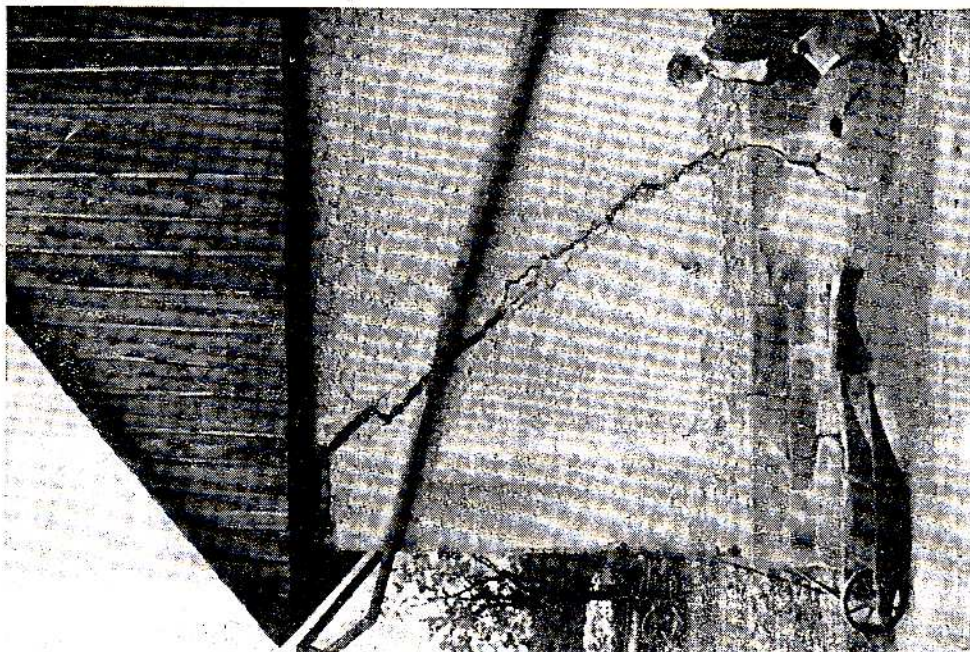
10-36. Charakteristické trhliny na staveních mléce založených na křídových slínkách z okolí Turnova.
(Foto Q. Záruba.)
