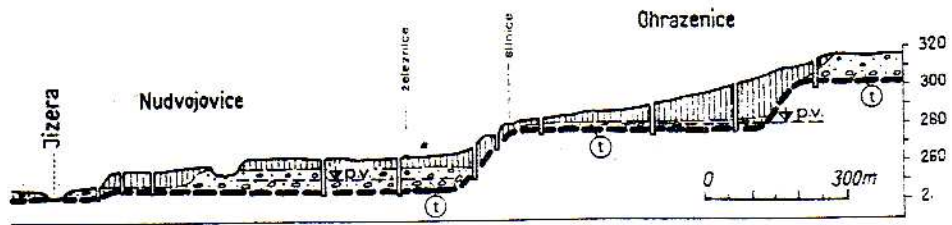
14-1. Příklad geologického profilu z Turnovska; je sestaven z několika profilů studnami, doplně vrtanými sondami. Skalní podklad tvoří svrchnoturonské písčité slíny, tři terasové stupně (t) jsou zakryty sprašovými hlínami.

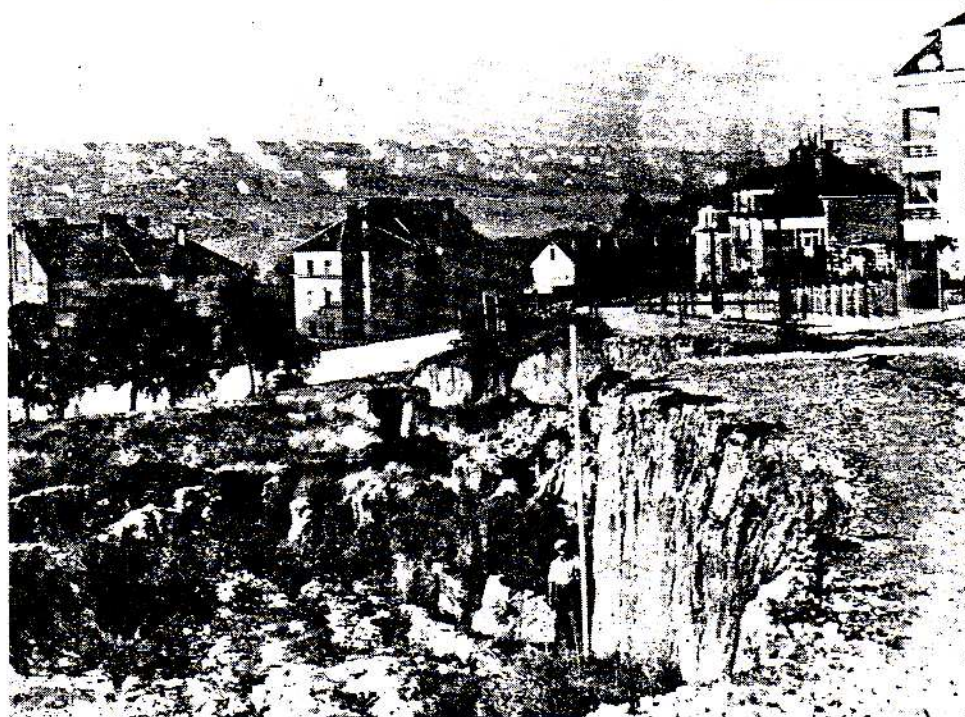
14-10. Sesouvání strmého svahu staré cihelny ve Střešovicích ohrozilo okolní zástavbu i komunikace. (Foto Q. Záruba.)
