ROZŠÍŘENÍ SESUVŮ V ČESKOSLOVENSKU

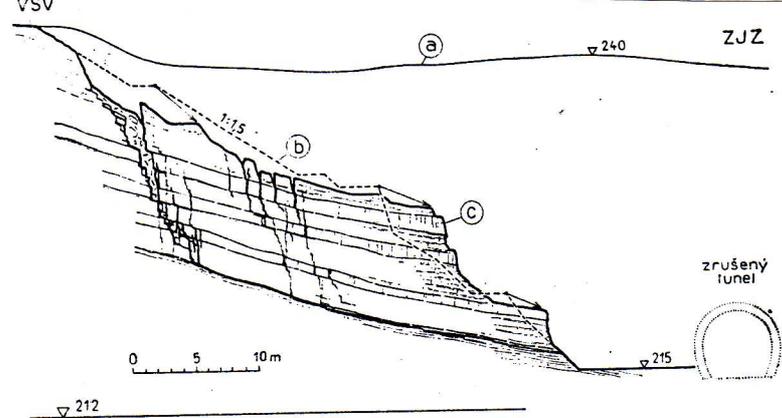
Obr. 10-1. Sesuv na svahu průkopu návrším Bohdalcem v Praze. a – původní povrch území, b – upravený svah výkopu, c – posunutí královských břidelic po vrstevních plochách.

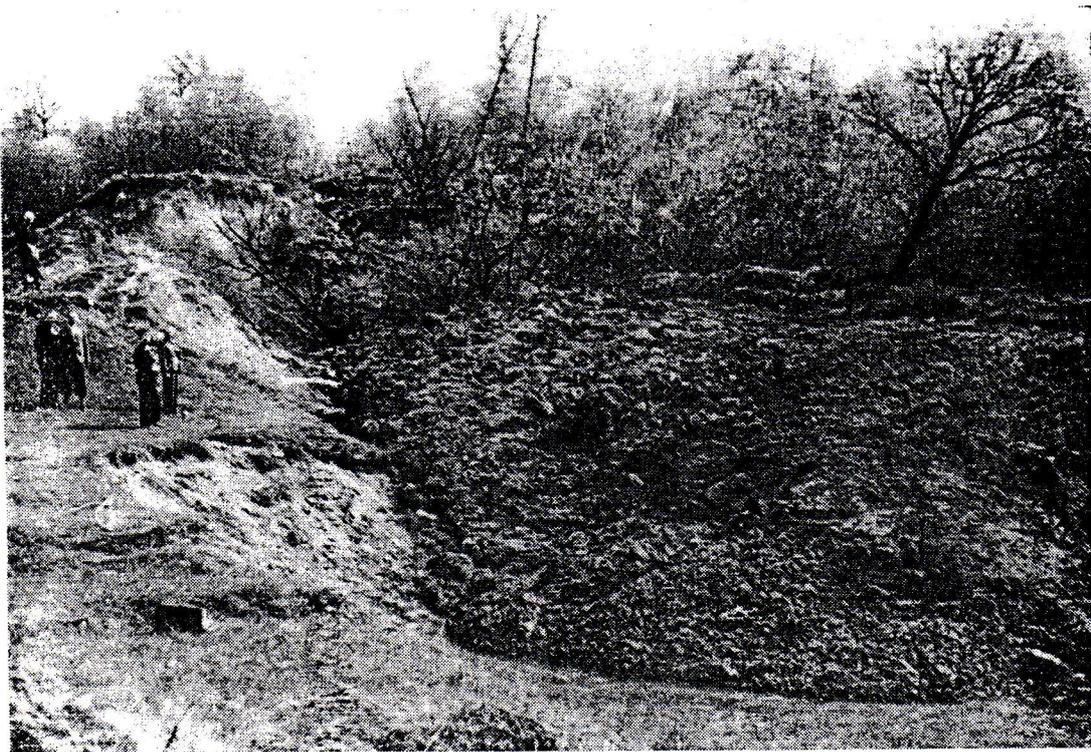
Obr. 10-3. Čelo proudového sesuvu v senonských slánech u Řepova u Ml. Boleslavi. (Foto Q. Záruba.)

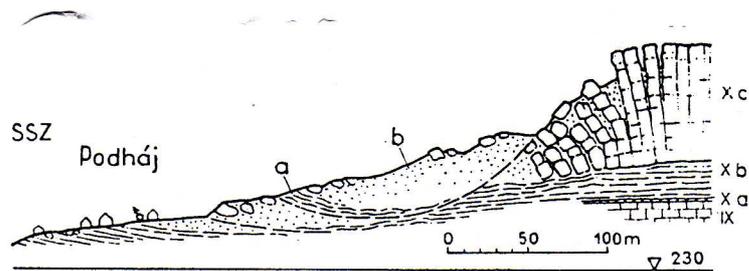
Obr. 10-4. Profil starými sesuvy na okraji křídové tabule u Podhájě u Turnova. IX – písčité slíny (svrchní turon), X a – glaukonitický pískovec, X b – jílovité slíny, X c – kvádrové pískovce (spodní senon), a – vyvlečené slíny podél smykové plochy, b – písčité svahová suť.

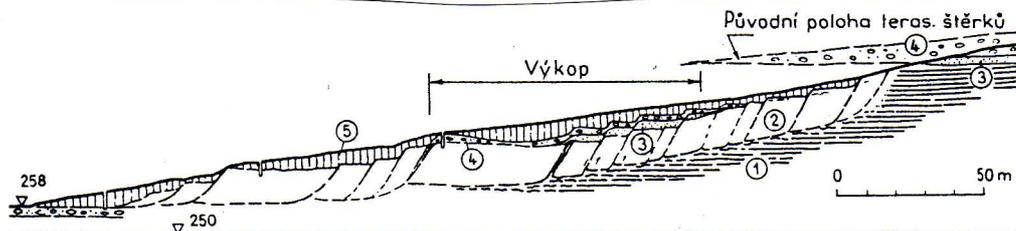
Obr. 10-5. Pleistocenní kerné sesuvy na severním svahu Stebénky u Turnova. 1 – písčité slíny (svrchní turon), 2 – sesuté kry slínů, 3 – zelené glaukonitické pískovce, 4 – písčité štěrky pleistocenní terasy, 5 – sprašové hlíny.

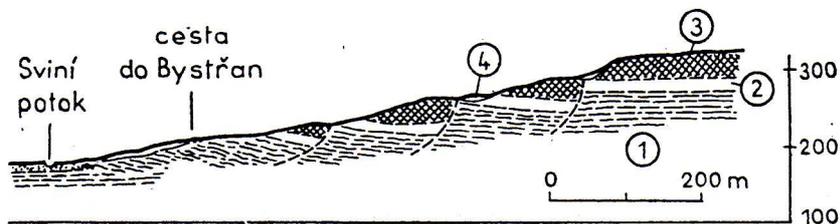
Obr. 10-6. Schematický profil kerným sesuvem na svahu sv. od Bystřan u Teplic. 1 – březenské slíny (spodní senon), 2 – čedičové tufy, 3 – čedičový příkrov, 4 – spraš. (J. Fencl, Q. Záruba, 1956.)

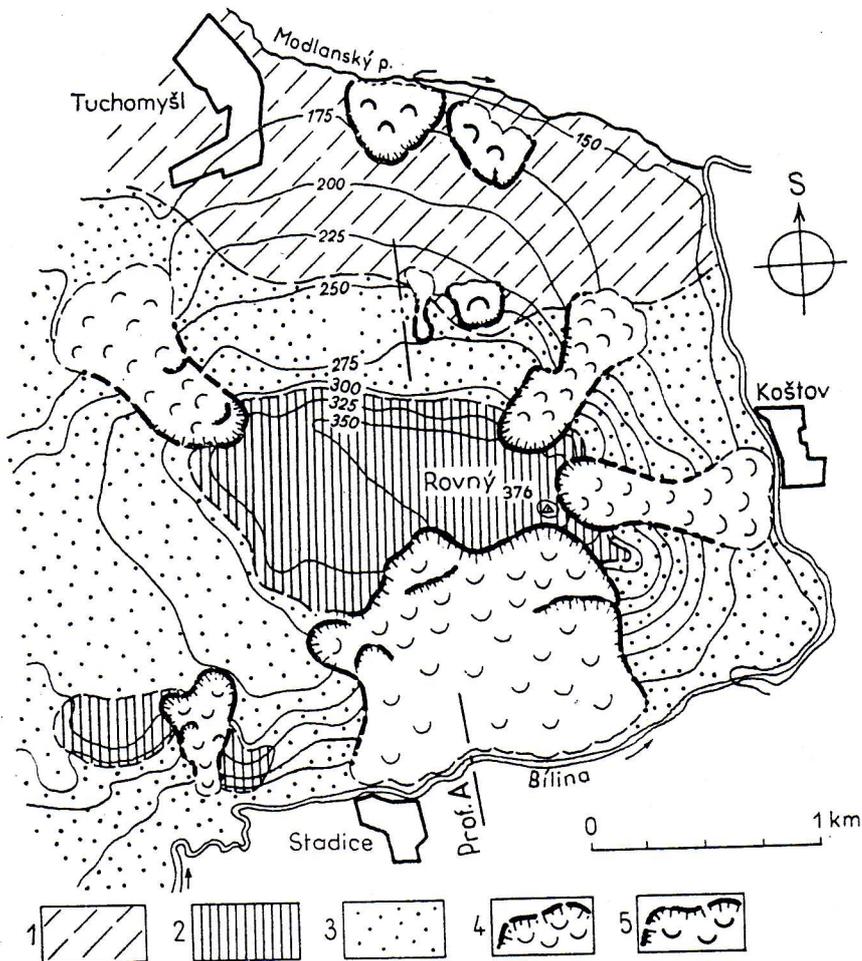
Obr. 10-7. Sesuvy na svazích návrší Rovného u Stadice. 1 – neogenní jíly, 2 – olivínický nefelinit, 3 – tufy a tuřity, 4 – fosilní sesuvy, 5 – současné sesuvy. (Podle M. Klečka.)

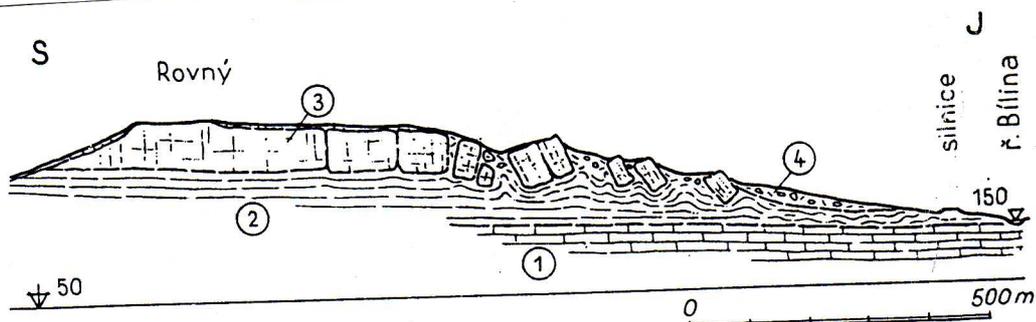
Obr. 10-8. Profil A fosilním kerným sesuvem na jižním svahu Rovného. 1 – písčité slíny (svrchní turon), 2 – tufy a tuřity, 3 – olivínický nefelinit, 4 – balvanitá suť. (Podle M. Klečka.)

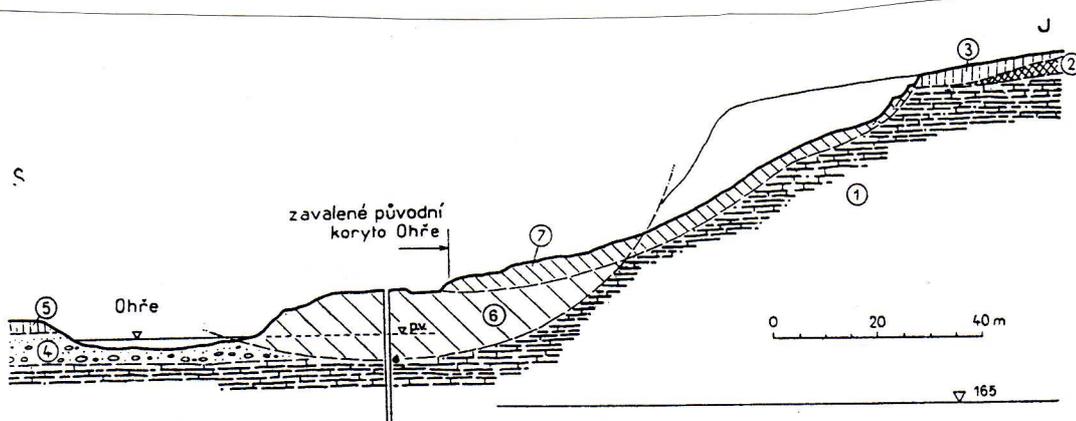
Obr. 10-9. Profil sesuvem u Března u Postolopr. 1 – písčité slíny (svrchní turon), 2 – vypálené neogenní jíly, 3 – sprašové hlíny, 4 – písčitý štěrček, 5 – naplavené hlíny, 6 – starší sesuté slíny, 7 – mladší sesuté slíny. (Upraveno podle J. Paška.)

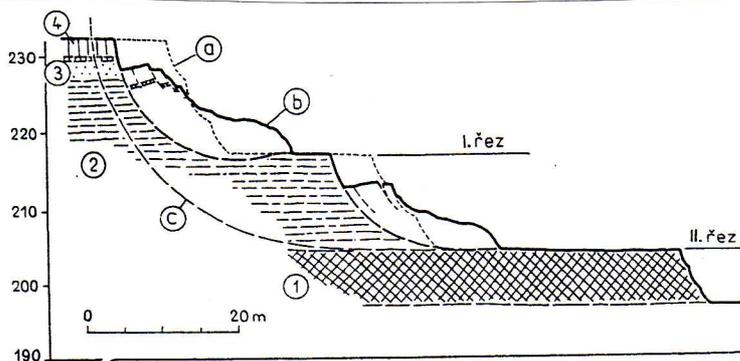
Obr. 10-11. Schéma sesuvů na svazích hnědouhelných lomů vznikajících při odkluzu nadloží. 1 – uhlelná sloj, 2 – nadložní jíly, 3 – písky, 4 – sprašové hlíny, a – strmý svah vytvořený kolesovým rýpadlem, b – dílčí sesuvy na jednotlivých etážích, c – sesuv podél smykové plochy c ohrožuje celý svah.

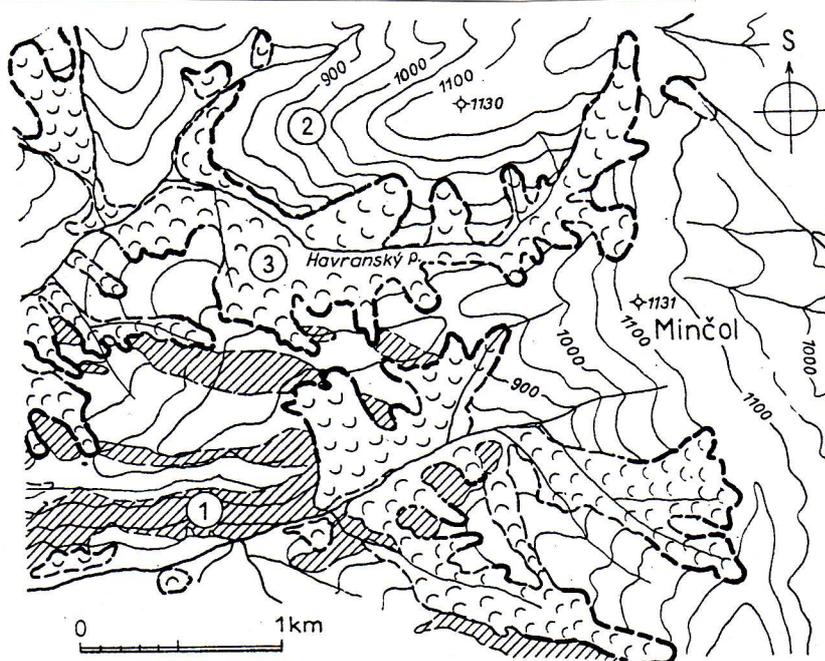
Obr. 10-13. Sesouváním postižené horské svahy zaujímají na Oravě veliké plochy. 1 – vápence bradlového pásma, 2 – jílovité břidlice a pískovce ve flyšovém vývoji (paleogén), 3 – sesuvy. (Podle D. Andrusova.)

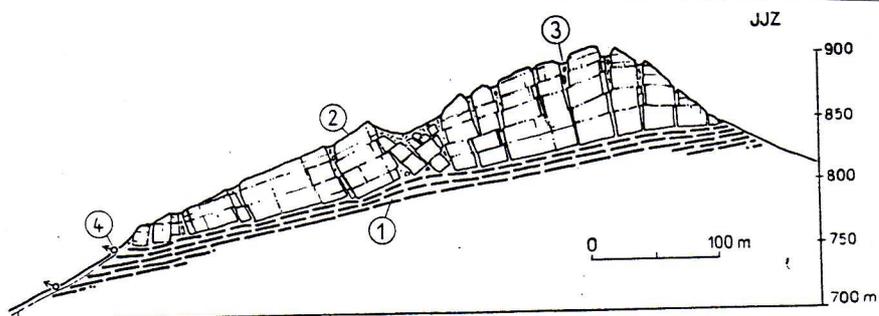
Obr. 10-14. Blokové rozeklání godulských pískovců na svahu Lukšince v Beskydech. 1 – godulské vrstvy převážně pelitické, 2 – pískovce (svrchní godulské vrstvy), 3 – otevřené rozsedliny, 4 – prameny. (Upraveno podle S. Novosada, 1966.)

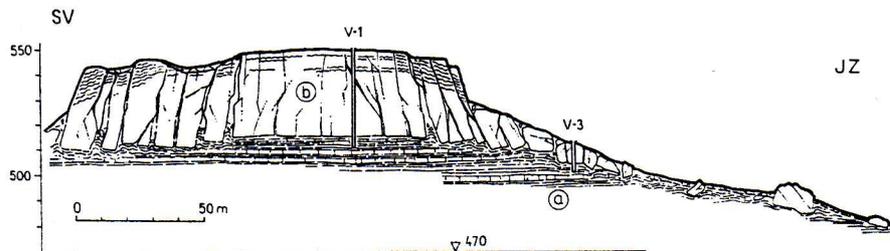
Obr. 10-15. Travertinové návrší Dreveník u Spišského Podhradí je prostoupeno hlubokými trhlinami, podél nichž okrajové kry jsou zapadlé do podloží a posunuté po svahu. a – slítnité břidlice a pískovce (paleogén), b – travertin.

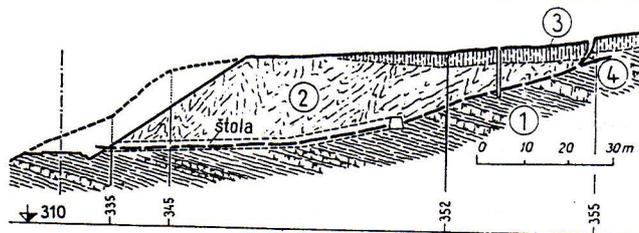
Obr. 10-17. Sesouvání jurských vápenců po staré přesunové ploše, způsobené výlomem železničního zářezu. 1 – slítnité břidlice bradlového obalu, 2 – jurské vápence, 3 – svahové hlíny, 4 – stará přesunová plocha.

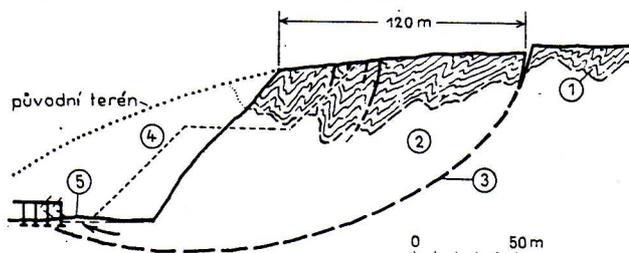
Obr. 10-18. Strmá pracovní stěna v lomě u Trenčína porušila stabilitu celého svahu. 1 – jurské vápence, 2 – púchovské slíny, 3 – pravděpodobný průběh smykové plochy, 4 – zatěžovací násyp, 5 – vytlačené slíny při úpatí svahu, které porušily nový objekt.

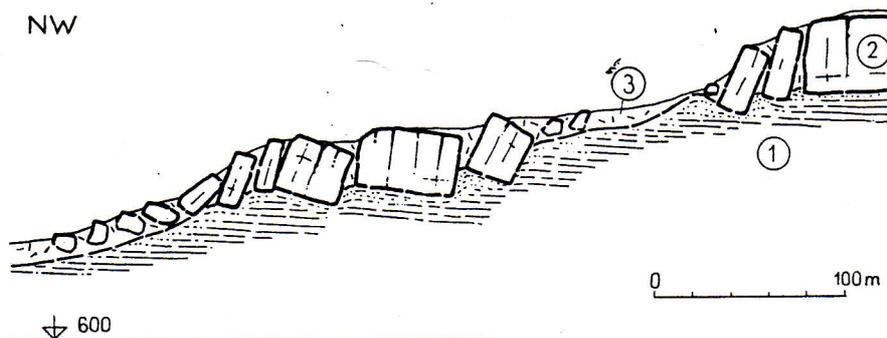
Obr. 10-19. Schematický profil kerným sesuvem na okraji andezitového příkrovu u Handlové. 1 – neogenní jíly a slíty, 2 – andezit, 3 – andezitové suti.

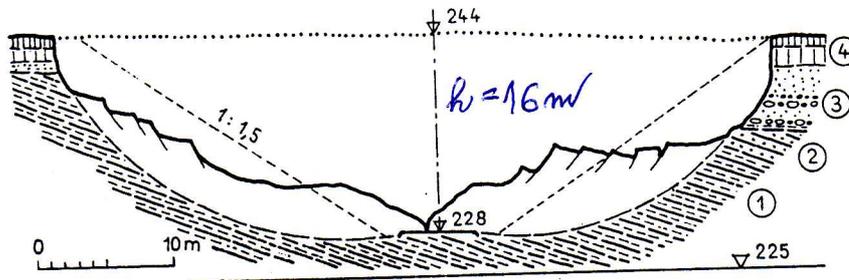
Obr. 10-20. Sesouvání svahu železničního zářezu u Petřkovic na Hlučínsku. 1 – neogenní jíly, 2 – rozpadavé pískovce, 3 – glacifluviální písky a šterky, 4 – sprašové hlíny.

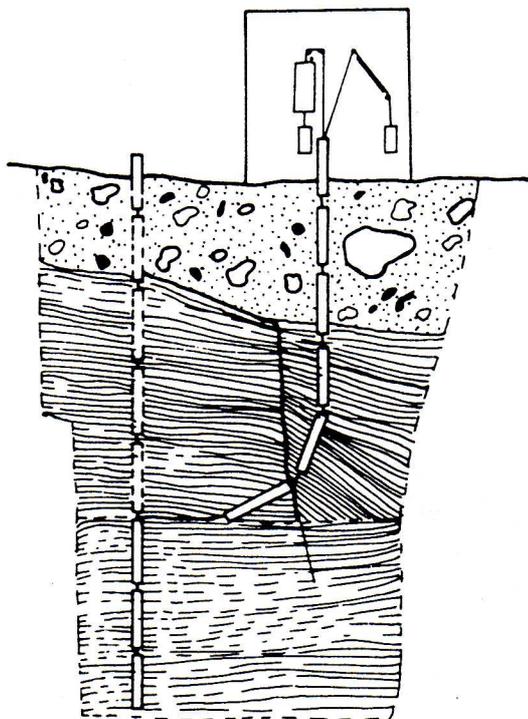
Obr. 51 Zjištění smykové plochy pomocí dělených trubek

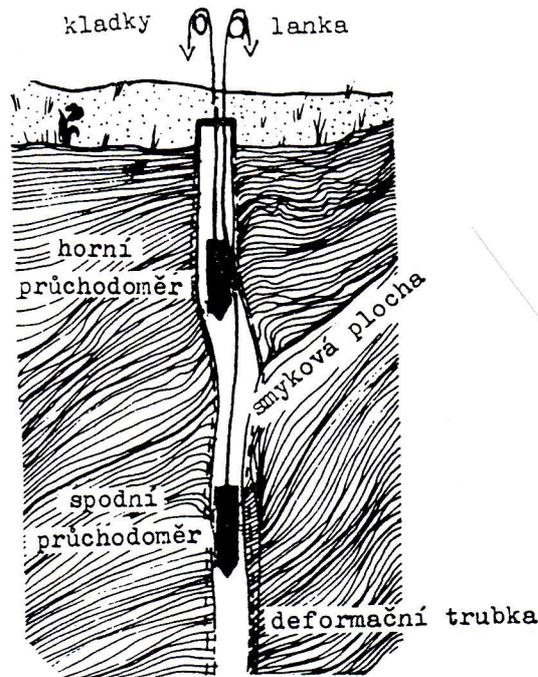
Obr. 52 Stanovení smykové plochy průchodoměry

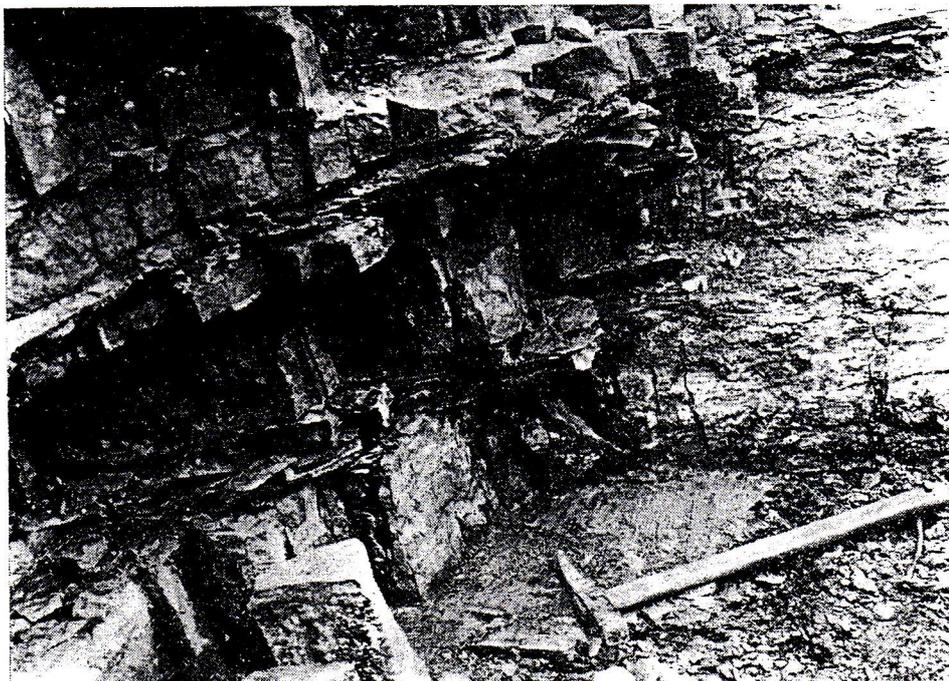
Obr. 10-2. Sesouváním uvolněné souvrství břidlic a křemenců na svahu průkopu Bohdaleem. (Foto Q. Záruba.)

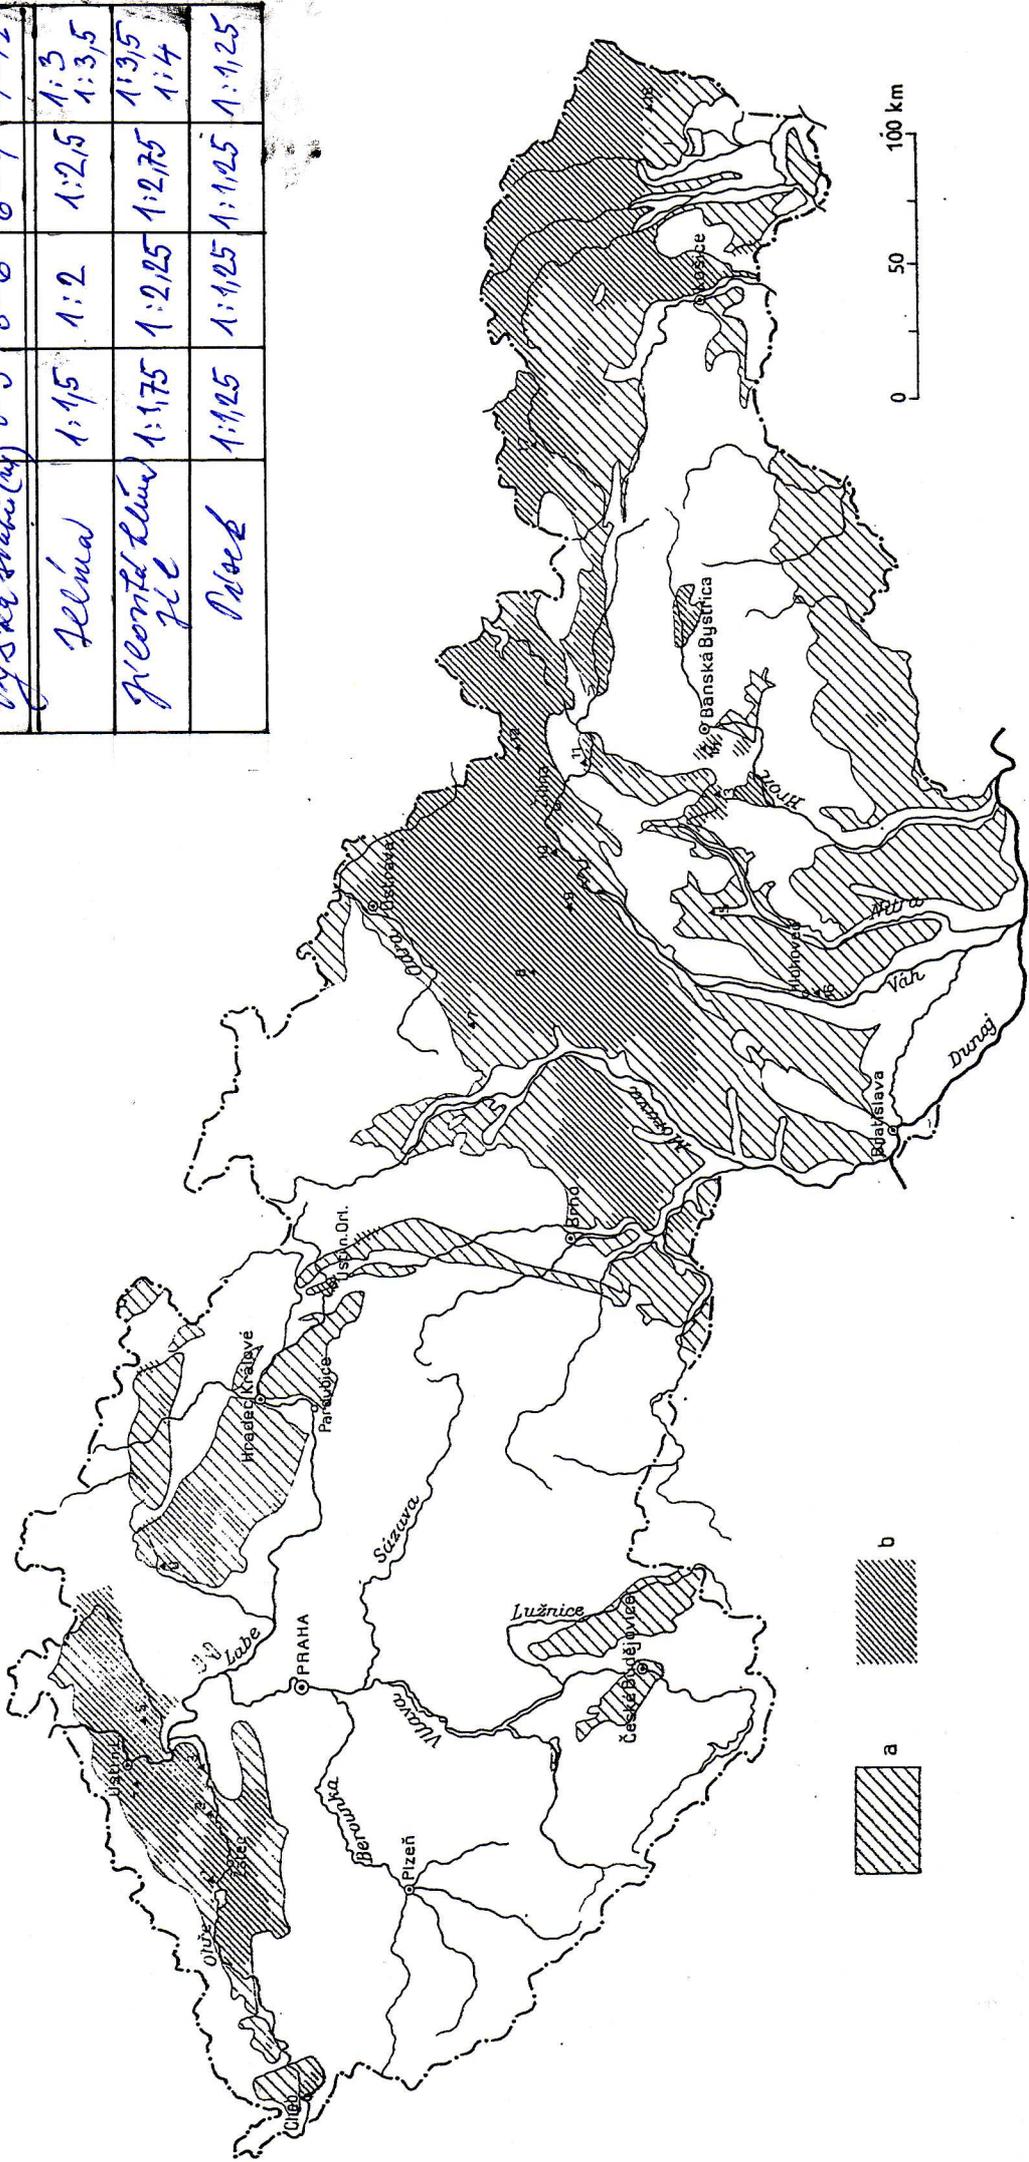
a - Území tvořená horninami náchylnými k sesouvání, b - oblasti postižené četnými sesuvy.

Některé významné sesuvy na území Československa:

- 1 - Stranná u Žatce, 2 - Březno u Postoloprta, 3 - Hazmburk, 4 - Stadice u Teplíc, 5 - Dolní Týnec u Litoměřic, 6 - Dneboh u Mnichova Hradiště, 7 - Maleník u Hranic, 8 - Hošťálková u Vsetína,
- 9 - Dubčková u Púchova, 10 - Mikšová u Bytče, 11 - Sučany u Vrútek, 12 - Riečnica na Oravě, 13 - Handlová, 14 - Korčíky u Banské Bystrice, 15 - Bánovce nad Bebravou, 16 - Hlohovec, 17 - Ruž-
- bachy, 18 - Morské oko ve Vihorlatu. Měřítko 1 : 2 500 000.
